**BV: Steinbach/Ts., Kirchgasse 15**

An o.g. Objekt fand am 25.04.17 ein gemeinsamer Ortstermin statt.

Anlass waren Feuchteschäden im DG des Objektes.

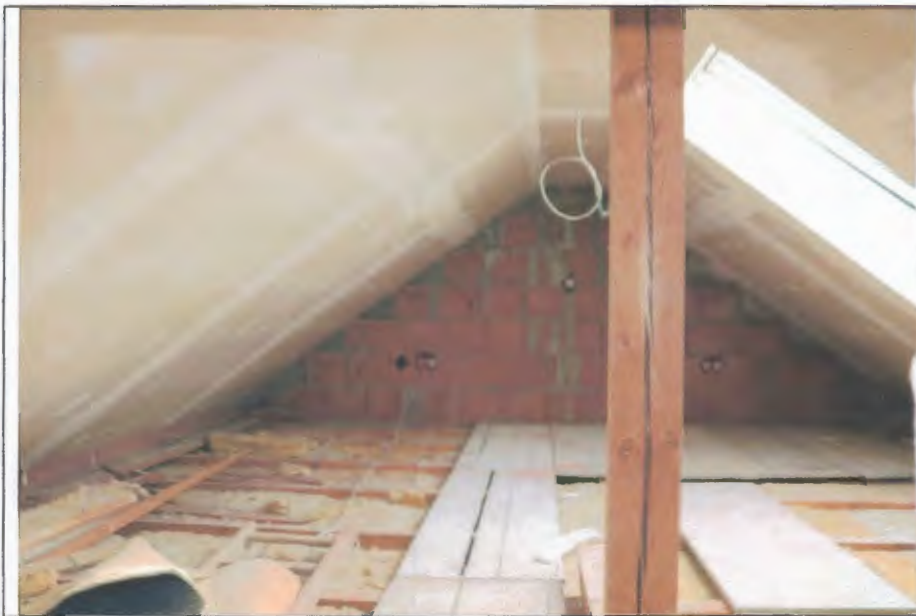
Der Raum unter der Dachschräge ist durch eine Gipskartonwand in 2 Räume geteilt. Der „hintere“ Raum ist nur durch eine kleine Öffnung in der Gipskartonwand (Öffnungsgröße ca 80 x40cm Höhe x Breite) zu erreichen. In diesem hinteren Raum ist die Dachschräge ebenfalls mit Gipskartonplatten verkleidet. Die Holzbalkendecke zum darunter liegenden Wohnbereich ist zwischen den Sparren mit Mineralfasermatten gedämmt, ein begehbare Bodenbelag ist nicht vorhanden (provisorisch mit Schaltafeln belegt)

Bild 2: Blick in den hinteren Raum des Dachgeschoßes

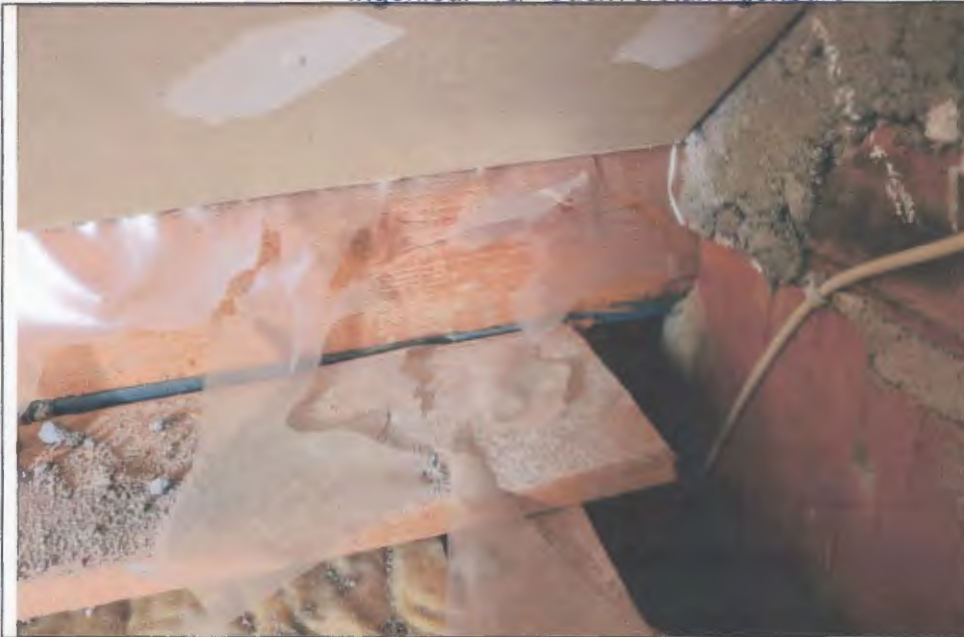
An einzelnen Stellen ist ersichtlich, dass unter der Gipskartonplattenkonstruktion eine Kunststoffolie (Dampfsperre?) verlegt wurde. Diese Folie ist teilweise versprödet und brüchig. An den Rändern ist diese Folie nicht mit der Wandkonstruktion winddicht verbunden.

Bild 3: spröde, brüchige „Dampfsperre“ im Fusspfettenbereich

Die vorhandene Folie hinter der Gipskartonverkleidung ist brüchig und nicht fachgerecht mit dem Bauwerk verbunden. Das Material ist als Dampfsperre nicht geeignet.

Es ist zu überprüfen, ob sich hinter der Gipskartonverkleidung Schimmelpilz gebildet hat. Hierzu ist die Konstruktion partiell zu öffnen. Falls die vorhandene, sichtbare Folie als Dampfsperre dienen soll, ist zu überprüfen, in wie weit diese Folie funktionsfähig ist. Für eine funktionierende Dampfsperre ist geeignetes Material („Dampfsperrfolie“) zu verwenden (hier meiner Meinung nach nicht der Fall). Ausserdem müssen die Anschlüsse an Bauteile (Wände, Balken) luftdicht ausgeführt sein, was hier offensichtlich ebenfalls nicht der Fall ist.

Falls sich bei den weiteren Untersuchungen herausstellt, dass eine funktionierende Dampfsperre nicht vorhanden ist, muss diese nachträglich eingebracht werden.

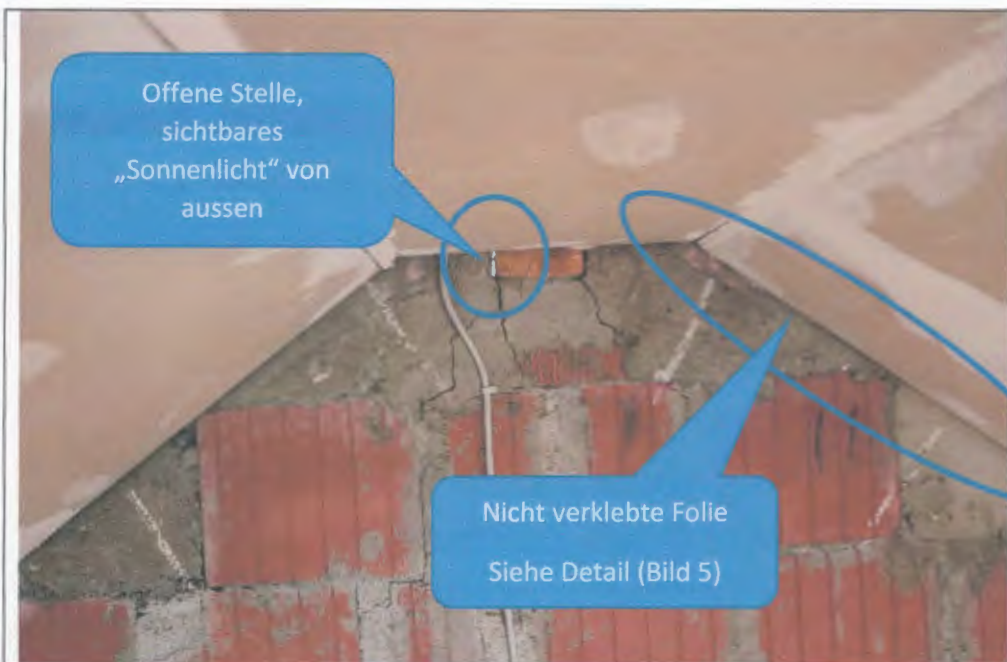
Bild 4: nicht verklebte Folie, offenes „Loch“ an Balken

Die offene Stelle zwischen Mauerwerk und Holzbalken führt zu einer ungewollten „Durchlüftung“.

Auf jeden Fall ist durch geeignete Maßnahmen zu verhindern, dass warme, feuchte Luft in die Dämmebene zwischen den Sparren eindringen kann. Dort könnte sich im Winter wegen der niedrigeren Aussentemperaturen Kondenswasser und in der Folge Schimmelpilz bilden.

Im Bereich des Dachgeschoßes sind weitere Untersuchungen zur Luftdichtheit durchzuführen (evtl. „Blower-Door-Test“) und entsprechende Nacharbeiten erforderlich.

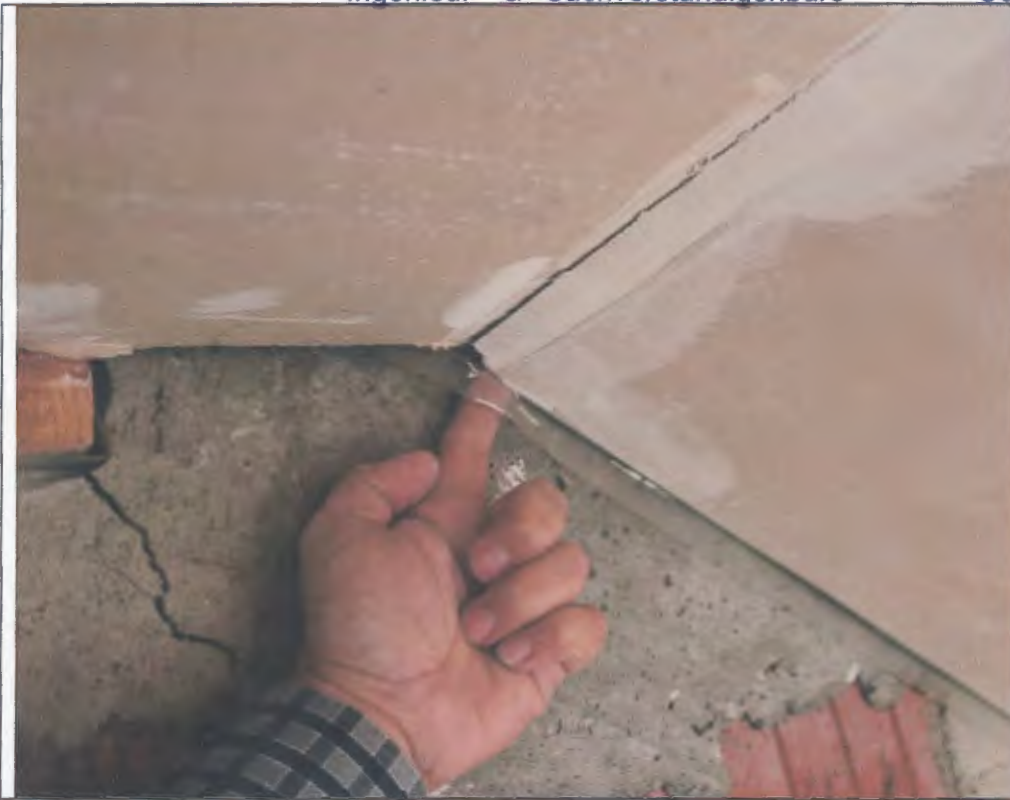
Bild 5: nicht verklebte Folie

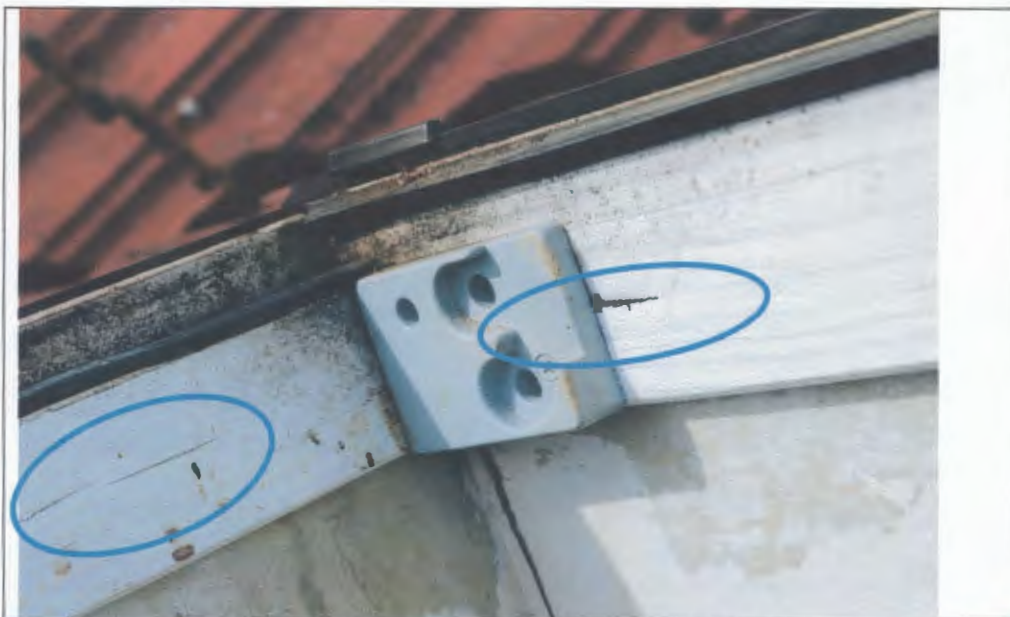
Sowohl Rahmen als auch Flügel des Holzfensters sind durch Feuchteinwirkung zerstört. Auf dem Fensterrahmen ist Schimmelpilzbewuchs vorhanden.

Bild 6: Untere Ecke des Fensters, Holz infolge Fäule abgebaut

Das vorhandene Holzdachfenster ist durch Feuchteinwirkung geschädigt (zerstört)

Das defekte Fenster ist auszutauschen. In diesem Zuge ist zu überprüfen, ob sich durch das Wasser, das durch den fehlenden Dachziegel eindringen konnte, weitere Schäden ergeben haben.

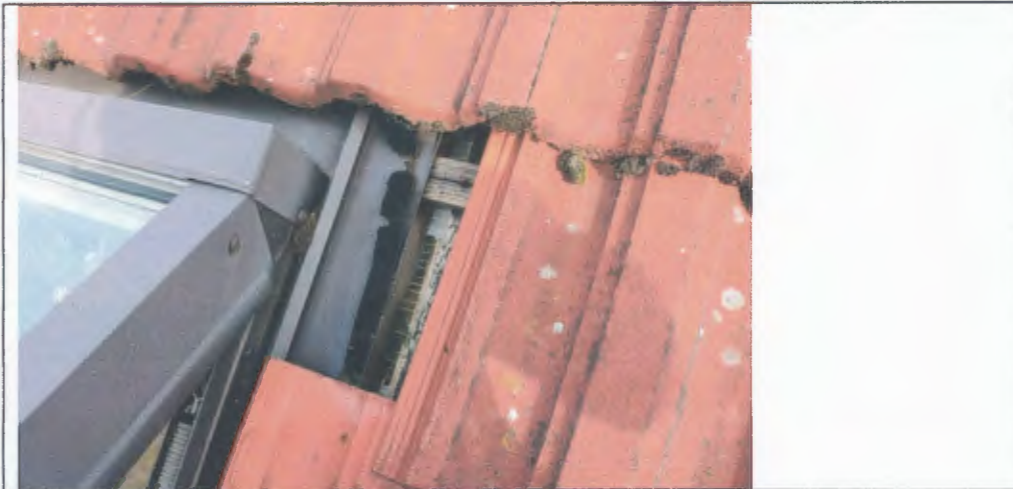
Aussenseitig fehlt am Fensterrand ein Dachziegel. Hier ist zu erkennen, dass die unter der Ziegellage vorhandene Unterspannbahn keinen Anschluß zum Fenster besitzt. D.h. bei Regen kann Wasser ungehindert in die Dach-Holzkonstruktion eindringen.

Durch Witterungseinfluß ist die Unterspannbahn versprödet und teilweise weggebrösel.

Bild 7: Fehlende Ziegel am Dachfenster, defekte Unterspannbahn

Nach Einbau des Fensters ist die Unterspannbahn als Anschluß an das Fenster zu ergänzen und die Dachdeckung fachgerecht herzustellen.

Das zerstörte Dachflächenfenster ist auszutauschen, die Dacheindeckung ist zu ergänzen.

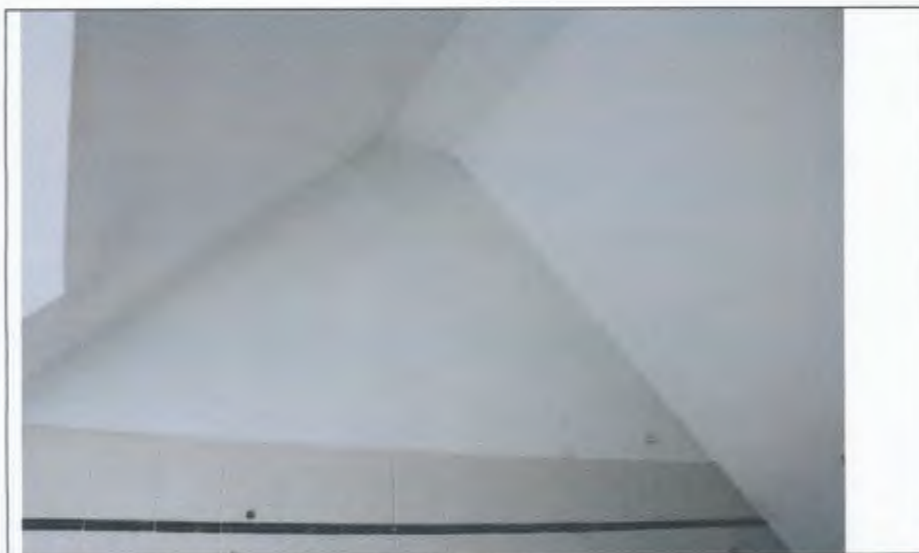
Das in der Wohnung befindliche Badezimmer ist relativ hoch, da der Dachgiebel mit als Raumvolumen genutzt wird. An den Wandbereichen oberhalb der Fliesen wurde die Wandfläche mit Rauhfasertapeten belegt. Dort ist im Firstbereich leichte Schimmelpilzbildung zu erkennen.

Bild 8: Schimmelpilzbildung im Firstbereich des Badezimmers

Im Badezimmer entstehende warme, feuchte Luft steigt nach oben, wo sich an kühleren Flächen Kondenswasser bildet.

In Verbindung mit Nahrung (hier: Tapete) kann sich Schimmelpilz bilden.

Im Badezimmer sollte auf Tapeten verzichtet werden (Besser: Kalkputz) Um auch bei der großen Raumhöhe für eine gute Belüftung zu sorgen, sollte im oberen Bereich eine Lüftung (elektrisch) vorgesehen werden.

Im Badezimmer sollte durch geeignete Materialien und Lüftungsmöglichkeit das Schimmelpilzrisiko gesenkt werden.
